Boletín Técnico

REFERENCIA: Collarín Hidráulico
 APLICACIÓN: Unidades Ford Fiesta
 PARTES IMPLICADAS: Collarín Hidráulico CTKC208E/KIT EJ F18B-EJ F19B

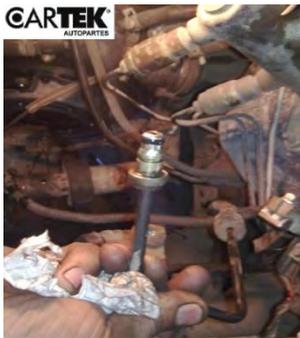
Fig.#1

Derivado de algunos problemas que nos han estado reportando algunos de nuestros clientes al instalar el Collarín Hidráulico del auto Ford Fiesta, realizamos la revisión minuciosa del problema donde encontramos lo siguiente: En algunas cuantas unidades el conector que viene al extremo del cilindro maestro que se debe insertar en el conector del collarín hidráulico (ver "A"), viene con una longitud demasiado corta provocando que no se acople perfectamente en el collarín. Fig.#1, Fig#2 y Fig#3

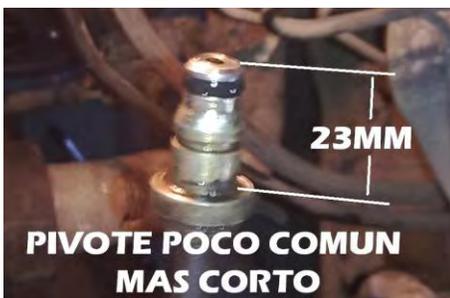
Fig.#4

Esta condición es originada a lo siguiente, en la armadora utilizaron algunos conjuntos de Cilindro maestro, líneas y collarín hidráulico diferentes, los cuales solo cuentan con una altura de 23MM, contra 25MM que deben traer para que se acople perfectamente al collarín de reemplazo. Fig.#4, Fig.#5 y Fig.#6

El primer paso es medir el pivote que viene al extremo contrario de la línea que viene del cilindro maestro, si mide 25MM no es necesario realizar ninguna operación una vez que el pivote acoplara perfectamente en su nuevo collarín hidráulico, Pero si mide 23MM. Ver Fig.#4. Sera necesario desbastarlo.
