BOLETIN TECNICO CARTEK: 008/11

REFERENCIA: Pastillas para frenos semimetálicas
APLICACIÓN: Todos
PARTES IMPLICADAS: Pastillas semimetálicas CARTEK

LA IMPORTANCIA DE EVALUAR LAS CONDICIONES DE LAS PASTILLAS PARA FRENOS

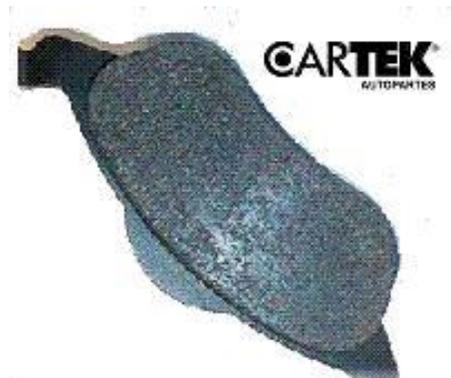
Anormal

Causa: En la imagen se presenta una pastilla con un acabado anormal.

Efecto: No se percibe un cambio palpable durante el frenado, es necesario dar mantenimiento preventivo para evitar daño al disco.

Solución: Revise y de ser necesario reemplace la pastilla de freno.

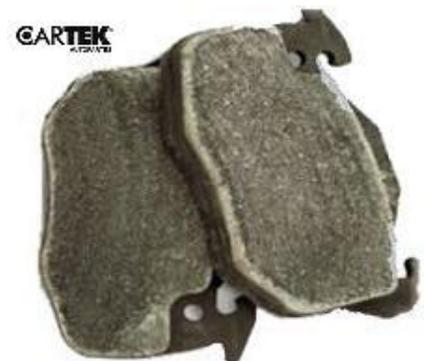
Cenizo

Causa: En esta imagen se observan unas pastillas de freno con acabado cenizo debido a que el usuario mantiene parcialmente presionado el pedal de freno.

Efecto: Reducción en la eficiencia de frenado y deterioro rápido del material de fricción de la pastilla.

Solución: Evite la aplicación innecesario del pedal de frenos.

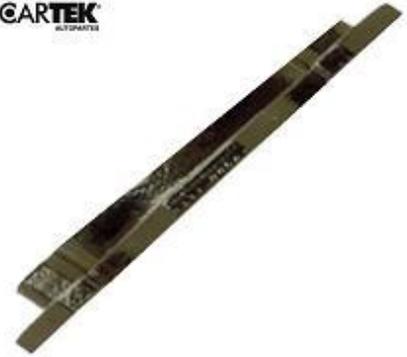
Desgaste disparejo

Causa: Pueden ser varias: deformación del caliper, caliper pegado, pistón del caliper deformado, demasiado juego del caliper.

Efecto: Desgaste prematuro en pastillas, frenado inapropiado y disparejo, jaloneo en el volante y ruidos.

Solución: Revise y evalúe las condiciones de operación de los calipers, haga las reparaciones pertinentes y reemplace las pastillas de frenos.

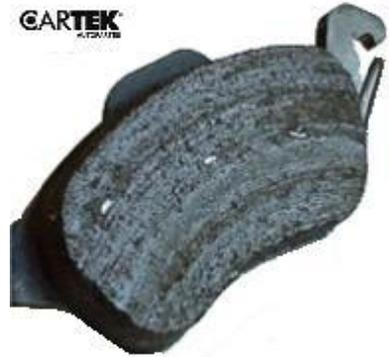
Fragmentos de metal en las pastillas

Causa: Cambios térmicos violentos en el disco, se acelera el daño en el rotor debido a la pérdida del temple en el material de fabricación del rotor.

Efecto: Sin efecto palpable en el rendimiento del frenado, presencia de ruidos durante el frenado y daño en la superficie de fricción del rotor o disco.

Solución: Reemplace el rotor y las pastillas de freno.

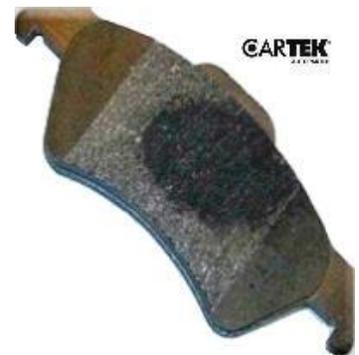
Contaminado

Causa: Fuga de líquido de frenos o grasa.

Efecto: Frenado deficiente, ruidos e incluso jaloneos.

Solución: Reemplace la pastilla de freno (No intente lavar con ningún líquido o solvente, esto causara mas contaminación y daño al material de fricción).

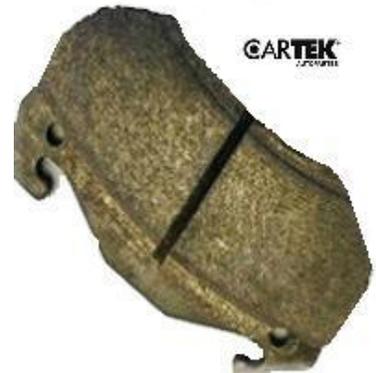
Acabado Irregular

Causa: La pastilla ha estado trabajando sobre una superficie de disco demasiado dañada o con surcos.

Efecto: Se reduce la eficiencia de frenado y se degrada rápidamente el material de fricción de la pastilla.

Solución: Evalúe el estado del disco, rectifique o reemplace, las pastillas de frenos deberán ser remplazadas también.

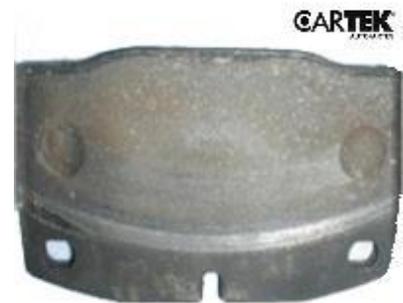
Desgaste total de balata

Causa: Este tipo de desgaste puede ser causado por diferentes causas; falta de mantenimiento, daño en calipers así como en el sistema hidráulico.

Efecto: Desgaste de pastillas, frenado inapropiado y ruidos.

Solución: Confirme cuando fue la última ocasión que realizó el cambio de pastillas de freno, evalúe las condiciones de operación del sistema hidráulico.

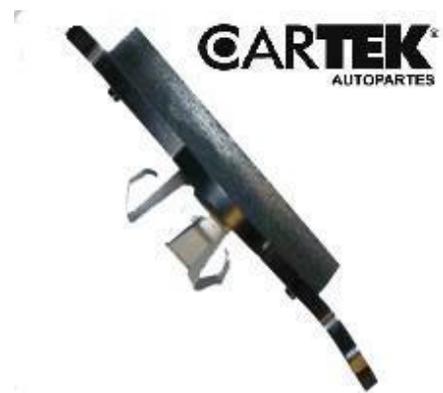
Daño en la Zapata

Causa: Ensamble incorrecto, daño durante la instalación, pastilla no corresponde al caliper.

Efecto: Mala eficiencia de frenado, desgaste irregular de las balatas, ruidos y golpeteos.

Solución: Indague la causa y reemplace balatas.

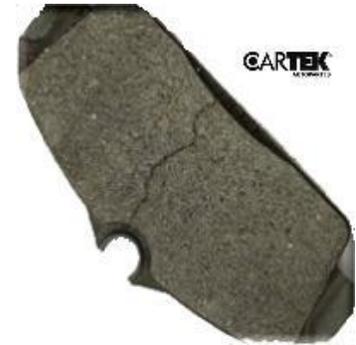
Fractura en pastilla de frenado

Causa: Flexión de la balata por instalación inadecuada, balata no corresponde al caliper.

Efecto: Frenado ineficiente.

Solución: Mantenimiento al caliper, reemplace balatas.

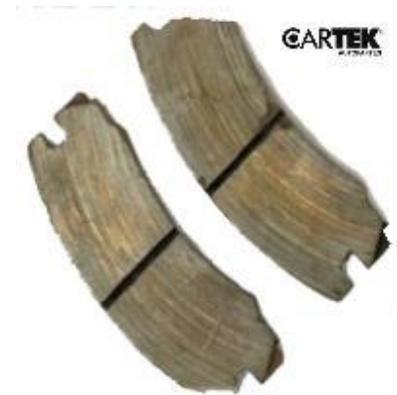
Material de fricción cristalizado

Causa: Alta temperatura en pastillas por periodos cortos ocasionada por frenados bruscos.

Efecto: Bajo rendimiento de frenado.

Solución: Reemplace pastillas y revise el estado de los discos.

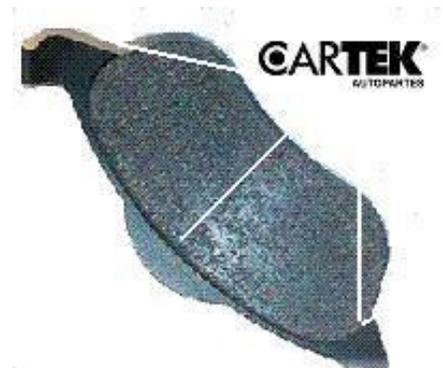
Material Modificado (con cortes)

Causa: Balata modificada con chaflanes y ranuras.

Efecto: Bajo desempeño y daño en componentes.

Solución: Nunca se deben modificar las pastillas, no todas cuentan con ranuras y chaflanes debido a que por diseño del fabricante no son necesarias.
